Losone, 7 novembre 2016

## **INTERPELLANZA: TRAFFICO E SICUREZZA NEL COMPARTO CAMAPAGNE**

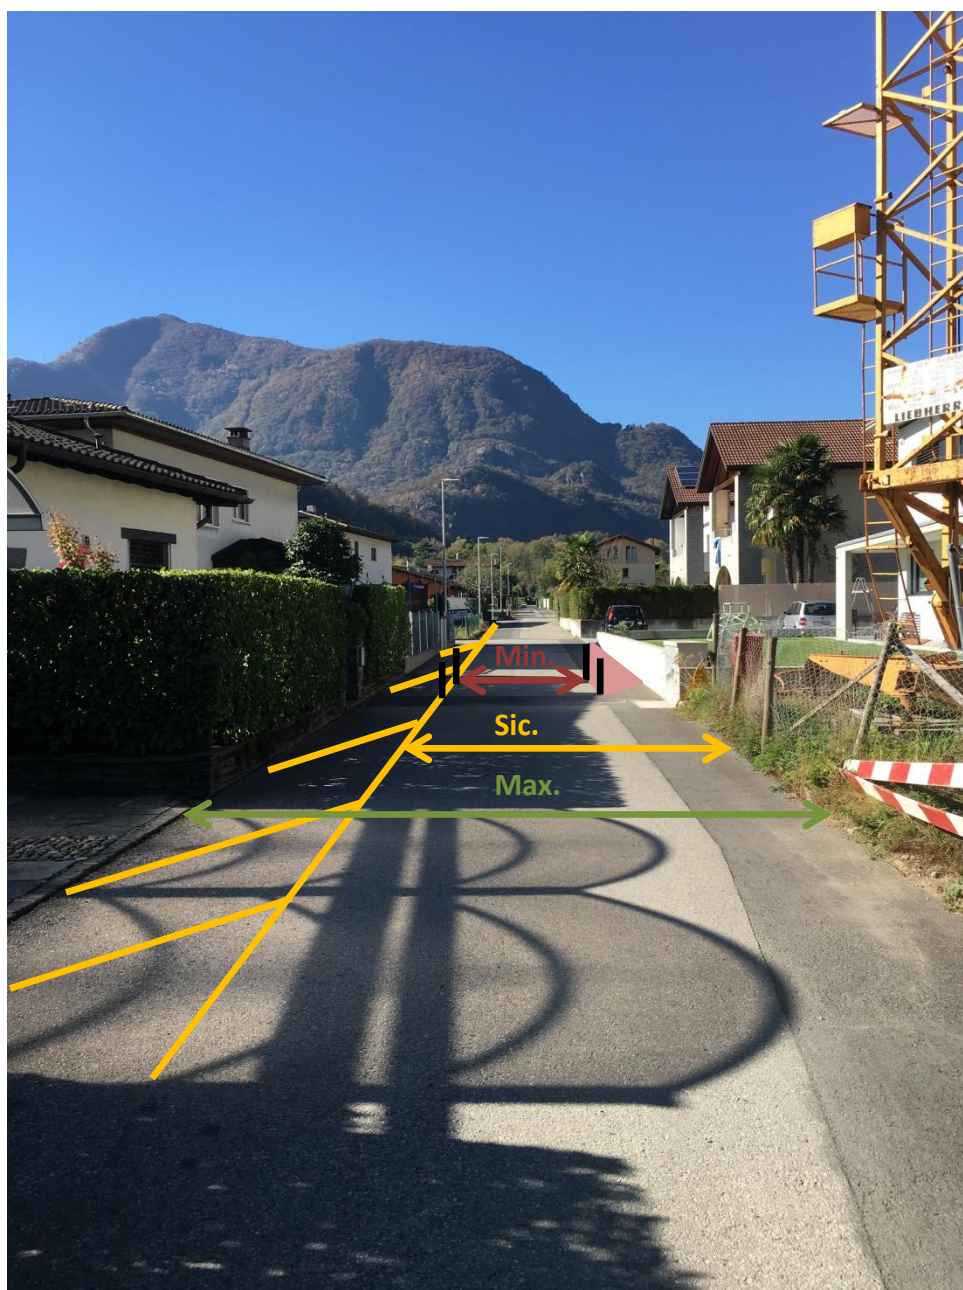
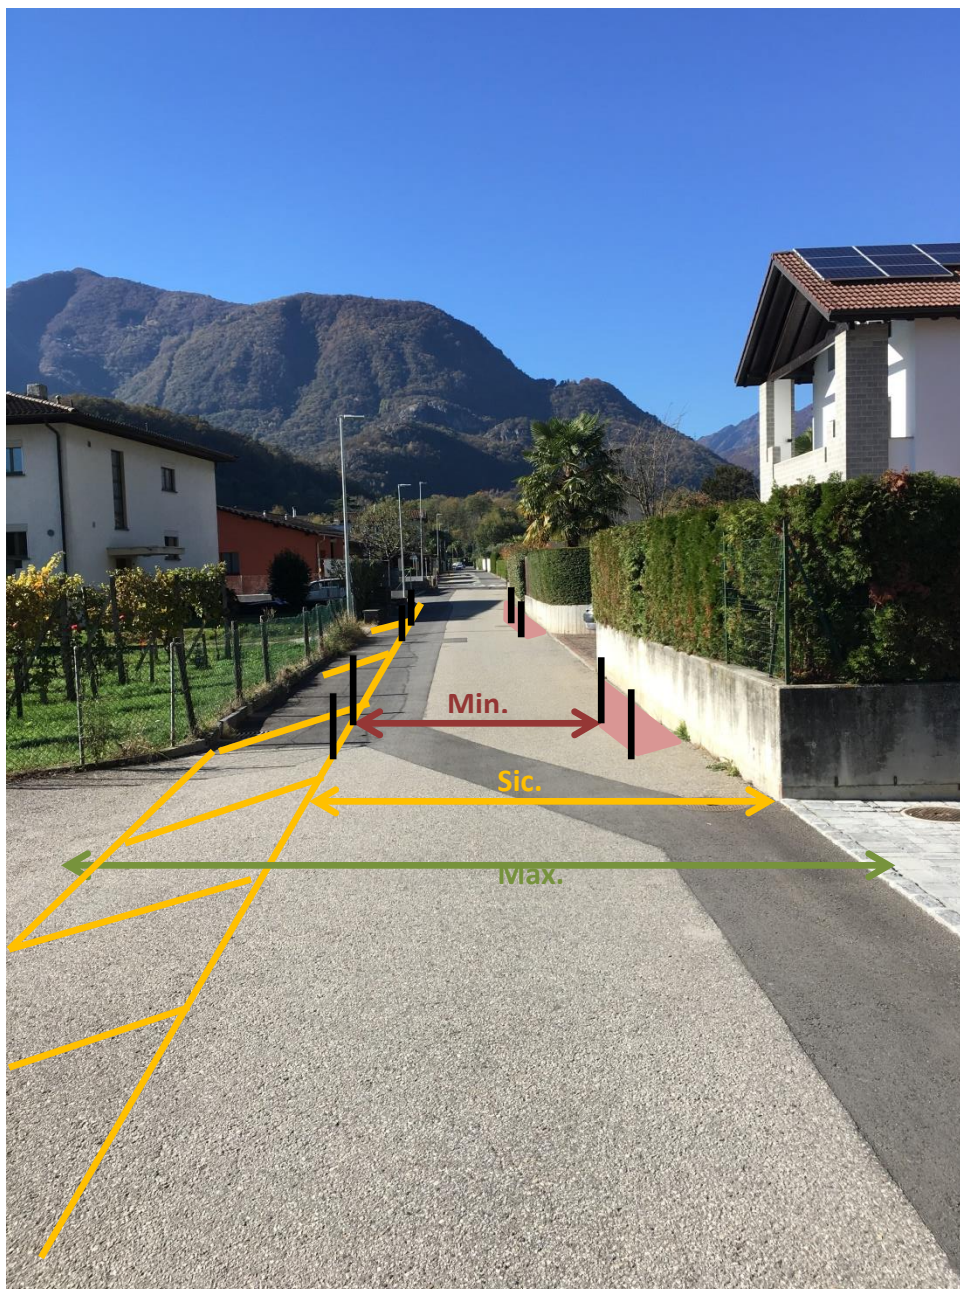
In questo tratto di strada è stato introdotto il divieto, come nel resto del comparto, di posteggiare al di fuori delle proprietà private e dagli stalli demarcati; tuttavia nessun altro intervento per moderare la velocità è stato eseguito. Questo tratto di strada benché senza uscita risulta essere uno dei più battuti della zona non solo dagli automobilisti ma anche dagli scolari, a piedi ed in bicicletta, che grazie a questo tratto raggiungono la stradina sull’argine che permette di proseguire fino al centro scolastico comunale. La maggior parte degli automobilisti percorrono questo tratto di strada a velocità non adeguata, infischiosene dei pedoni, delle biciclette e delle uscite pedonali. Da notare che oltre ai padroni di cani ed agli altri utenti del fiume il parcheggio è utilizzato, per stessa ammissione della polizia comunale, dai proprietari di fondi del comparto campagne che non possono più posteggiare sul lato delle vie. La larghezza del fondo stradale risulta di 5m e permetterebbe, come lo si evince dai valori riscontrati nella tabella 2, l’esecuzione di interventi di moderazione del traffico simili a quelli realizzati nelle altre vie. In particolare, si potrebbe realizzare una corsia pedonale di 1.5 m sul lato sud della via (lasciando così un passaggio di sicurezza di 3.5m, in linea con la media di tutte le altre vie del comparto) ed il posizionamento di alcuni paletti in prossimità delle uscite pedonali e veicolari al fine di ridurre ulteriormente la velocità dei veicoli. L’esecuzione di una banda rossa atta al restringimento visivo del campo stradale sul lato nord sarebbe anche auspicabile. La proposta è riassunta nelle fotografie e nella tabella seguenti.

Foto 1a: Intervento su via Pezza Venerdì

Foto 1b: Intervento su via Pezza Venerdì

La situazione del tratto stradale si presenterebbe come segue dopo gli interventi proposti:

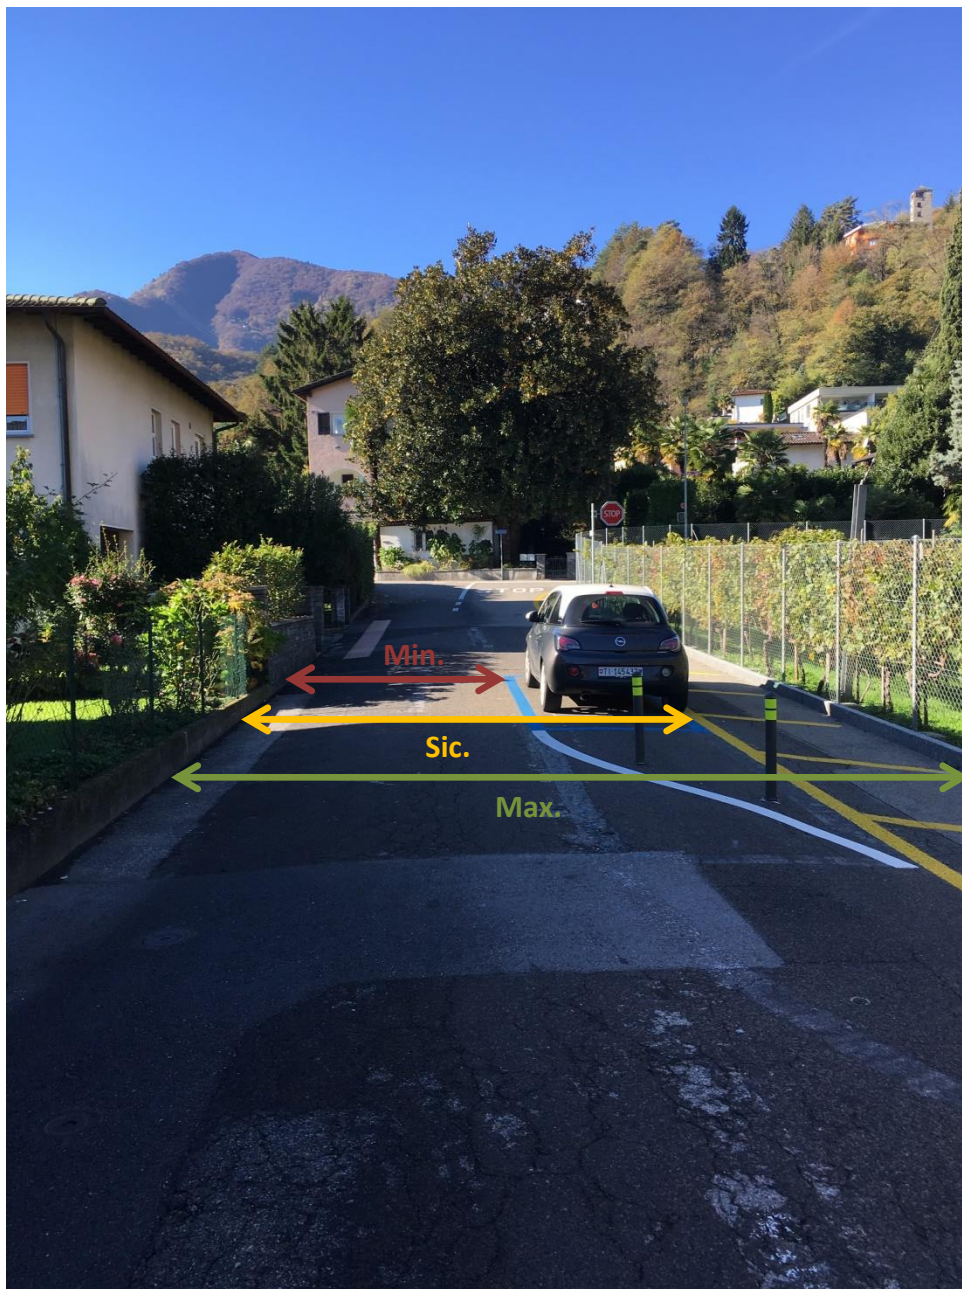
Foto 2: Incrocio Via in Porta-Via Gratello

Prima dello stop posto all'incrocio tra Via in Porta e via Gratello si trova un posteggio preceduto da due paletti (vedi foto 2). La loro presenza obbliga gli automobilisti ad invadere la corsia opposta in prossimità dell'incrocio, per chi svolta dall'Arbigo su via in Porta la visibilità risulta essere praticamente nulla con rischio di collisione tra chi si immette su Via in Porta ed un eventuale veicolo in fase di superamento del parcheggio menzionato. Va fatto notare che questo percorso è particolarmente usato dagli scolari in bicicletta che notoriamente non prestano particolare attenzione agli altri utenti della strada.

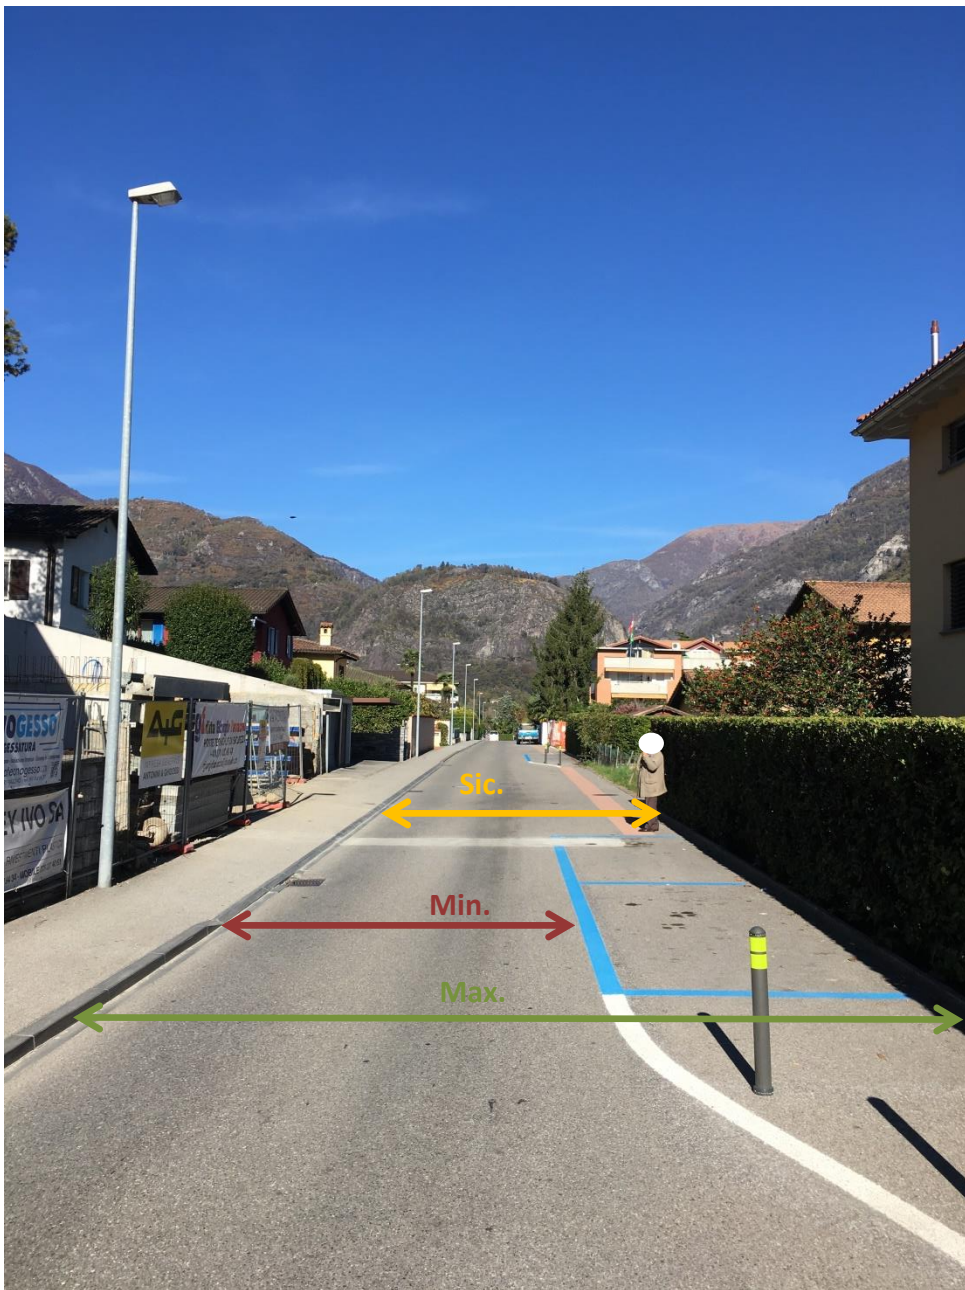
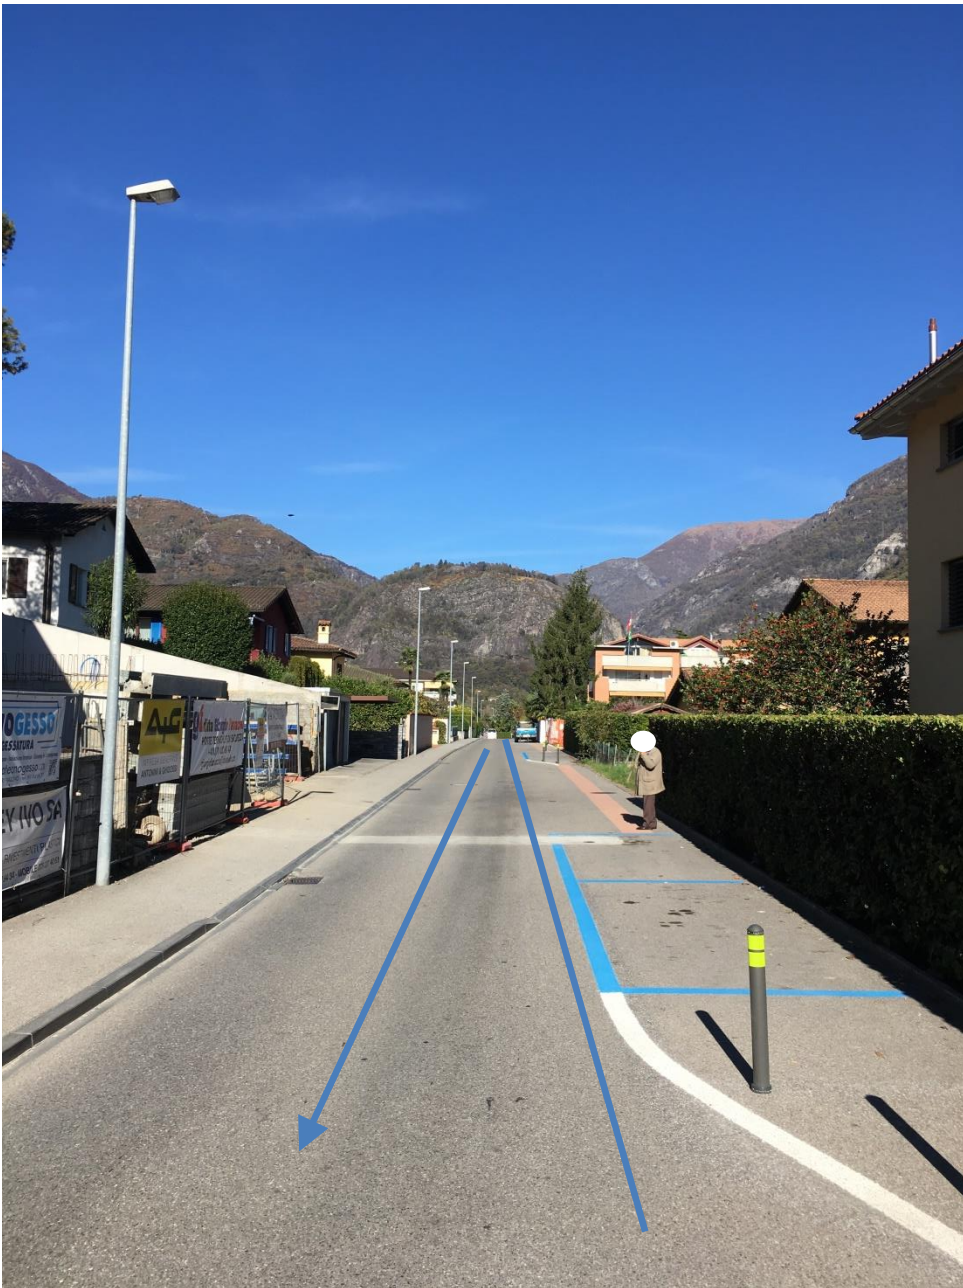
Foto 3a: Via Gratello (1° tratto)

Lungo via Gratello sono stati posti alcuni parcheggi per la moderazione del traffico, intervento di se positivo; tuttavia in fase realizzativa, per motivi di accesso alle proprietà, i parcheggi sono stati posti maggiormente su un lato della via (sulla destra percorrendo la via dall'Arbigo verso le Gaggiole, vedi foto 3b). Questa situazione porta quindi ad avere da un lato una via preferenziale e dritta e dall'altro la necessità di destreggiarsi tra un posteggio e l'altro per poter avanzare portando così

gli automobilisti ad accelerazioni e frenate anche brusche per “farsi spazio”; si ritiene che con questo intervento si è di fatto avuto l’effetto contrario di una moderazione o di un flusso a velocità ridotta.

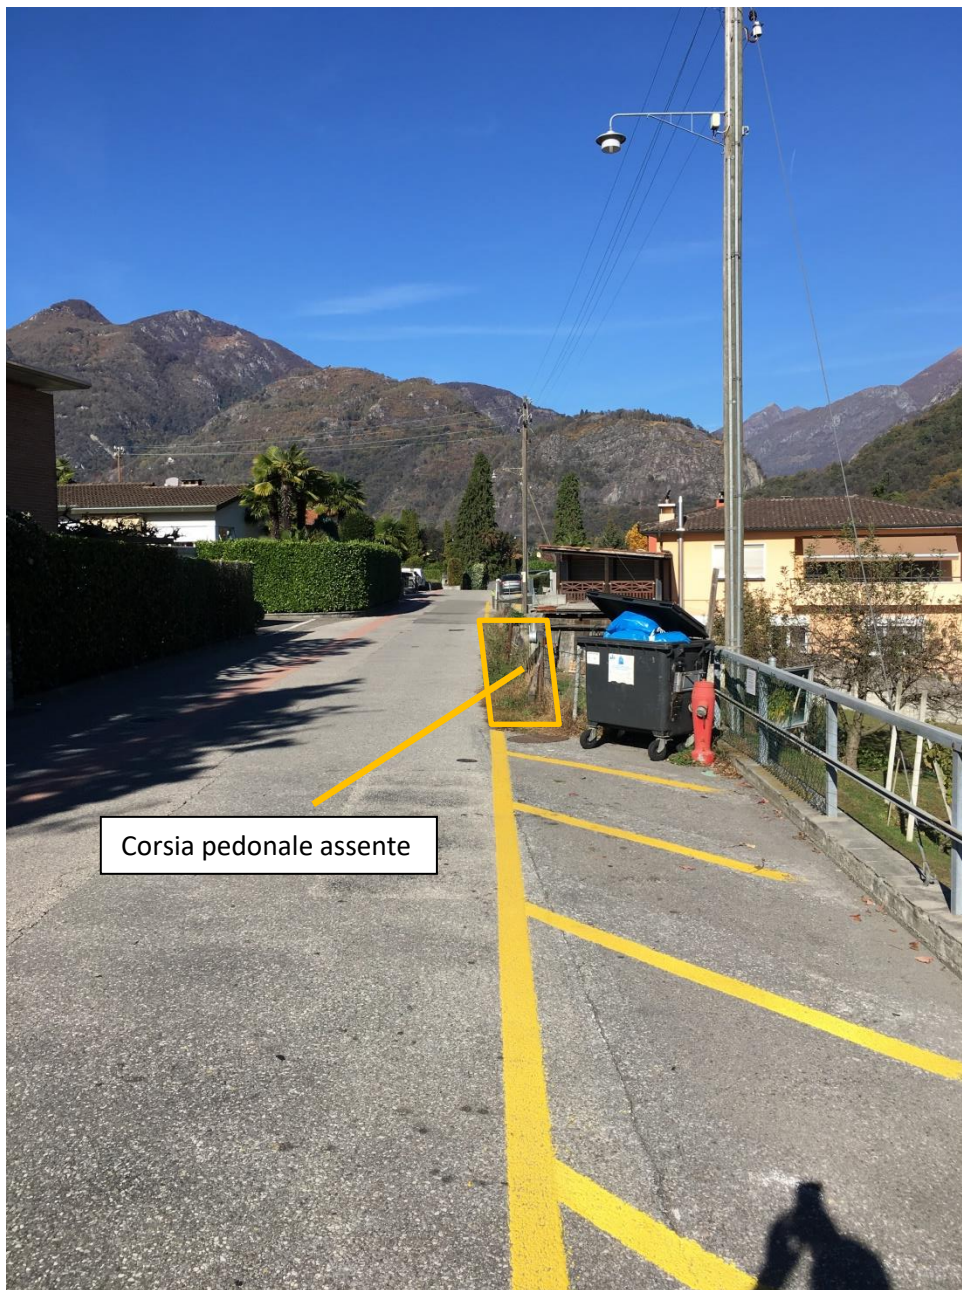
Foto 4: Via Ubrio

In alternativa al percorso sul fiume gli scolari percorrono Via Ubrio fino al raggiungimento del “boschetto”: anche su questa via ritengo gli interventi eseguiti lodevoli ma incompleti. Per un lungo tratto, non solo la corsia pedonale non è stata ricavata (vedi foto 4) ma la recinzione del terreno privato a fianco del campo stradale risulta instabile (e quindi inutile) ed è pure elemento di pericolo, esponendo gli scolari ad una possibile caduta di ca. 2 metri (vedi foto 5 e 6).

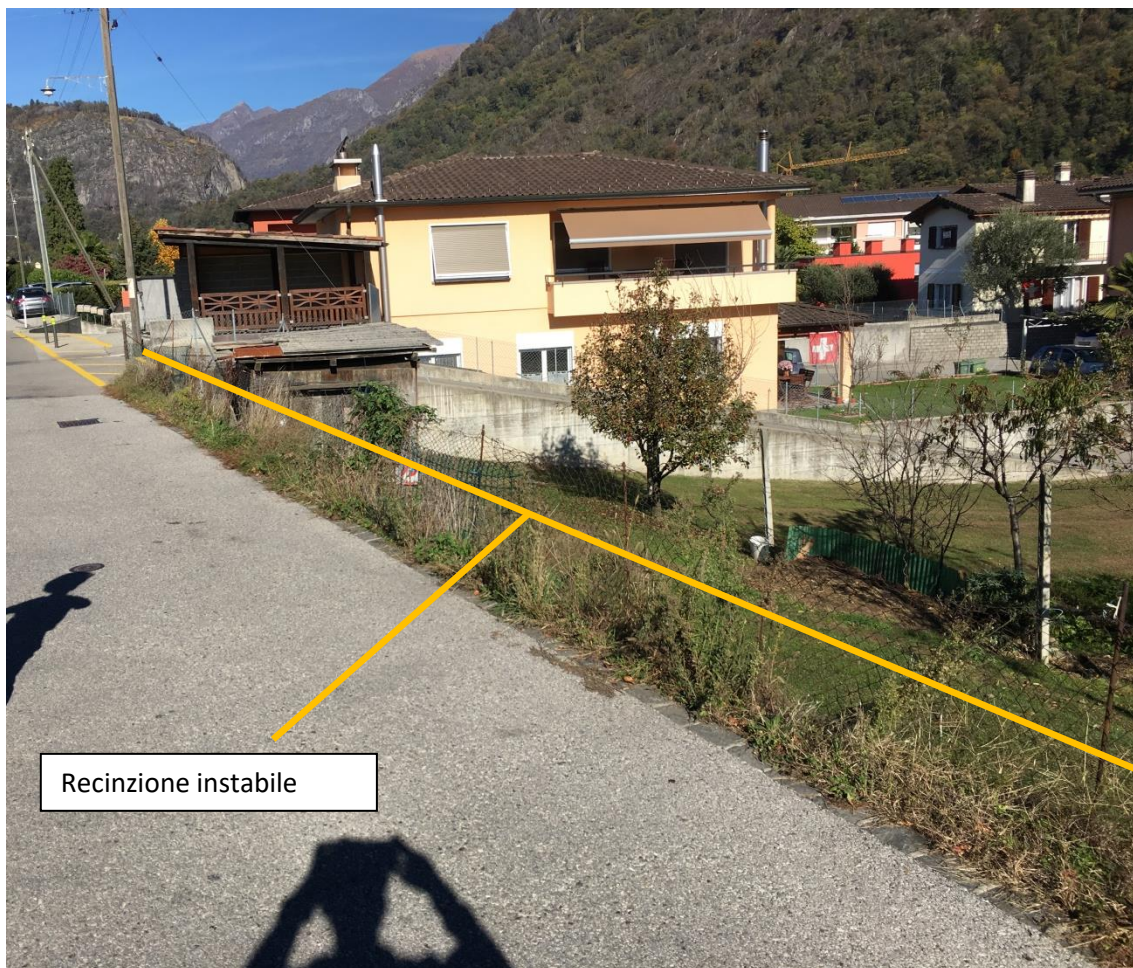
Foto 5: Via Ubrio

Foto 6: Via Ubrio

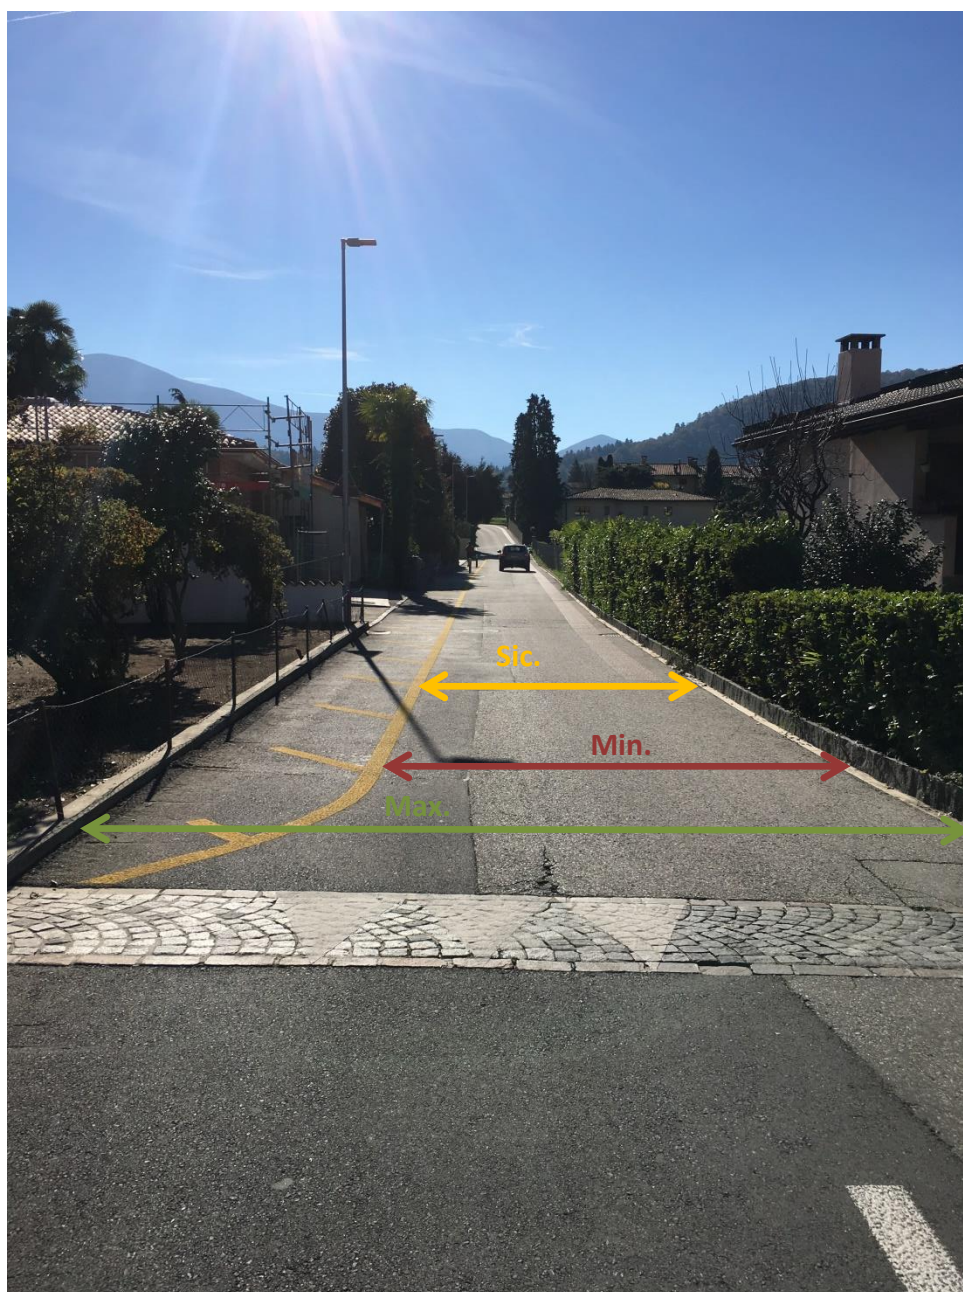
Foto 7: Via Ubrio

| Via | Foto | Max. [m] | Sic. [m] | Min. [m] |
|---|---|---|---|---|
| Ubrìo | 7 | 5.5 | 4 | 4 |

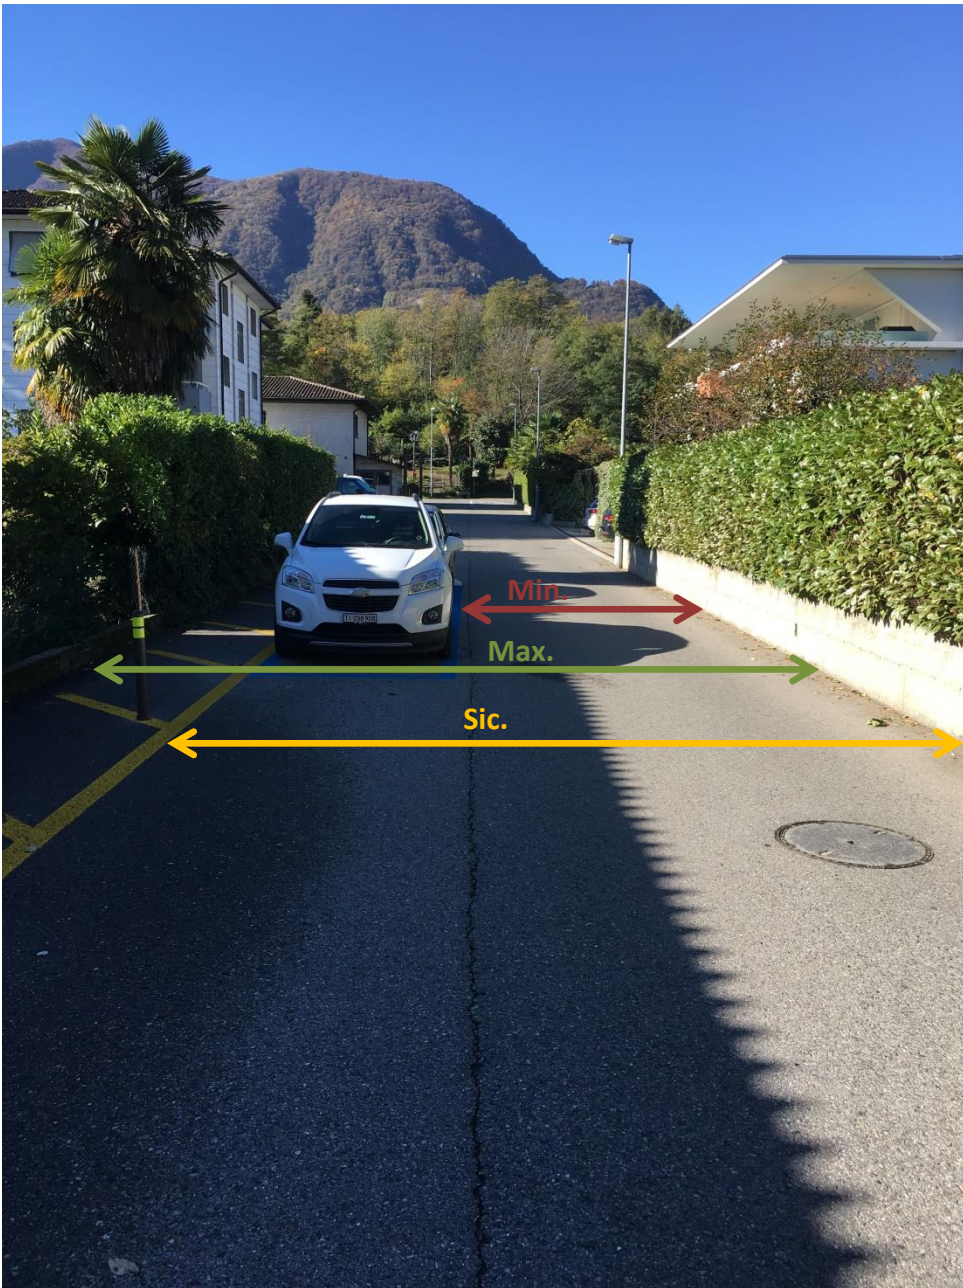
Foto 8: Via Pezza Venerdì

| Via | Foto | Max. [m] | Sic. [m] | Min. [m] |
|---|---|---|---|---|
| Pezza Venerdi | 8 | 7 | 5.5 | 3.6 |

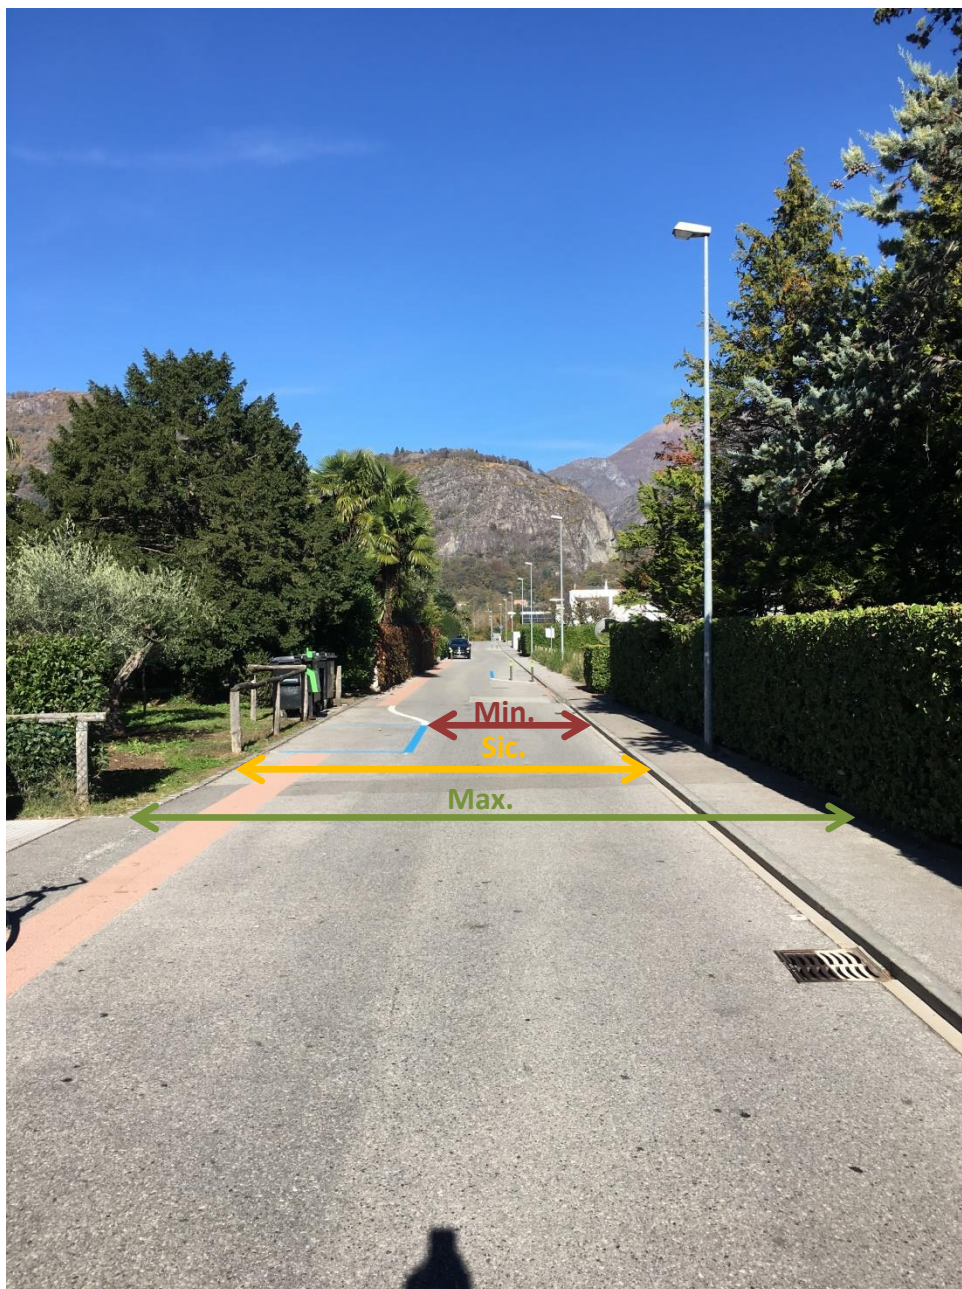
Foto 9: Via Gratello (2° tratto)

| Via | Foto | Max. [m] | Sic. [m] | Min. [m] |
|---|---|---|---|---|
| Gratello (2° tratto) | 9 | 7.6 | 6.4 | 3.2 |

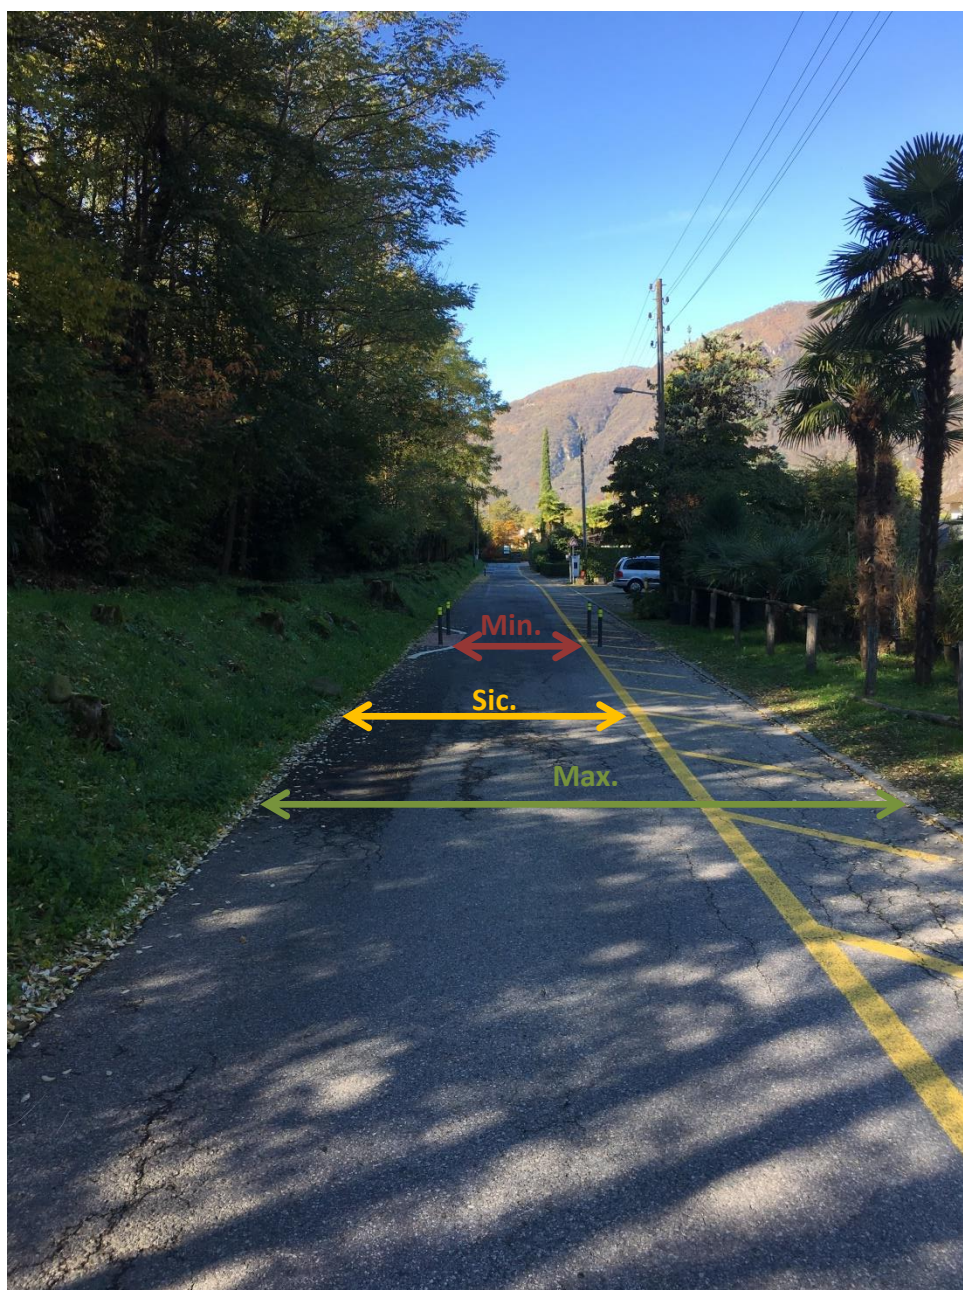
Foto 10: Via Gaggioli (1° tratto)

| Via | Foto | Max. [m] | Sic. [m] | Min. [m] |
|---|---|---|---|---|
| Gaggioli (1° tratto) | 10 | 4.7 | 3.2 | 2.5 |

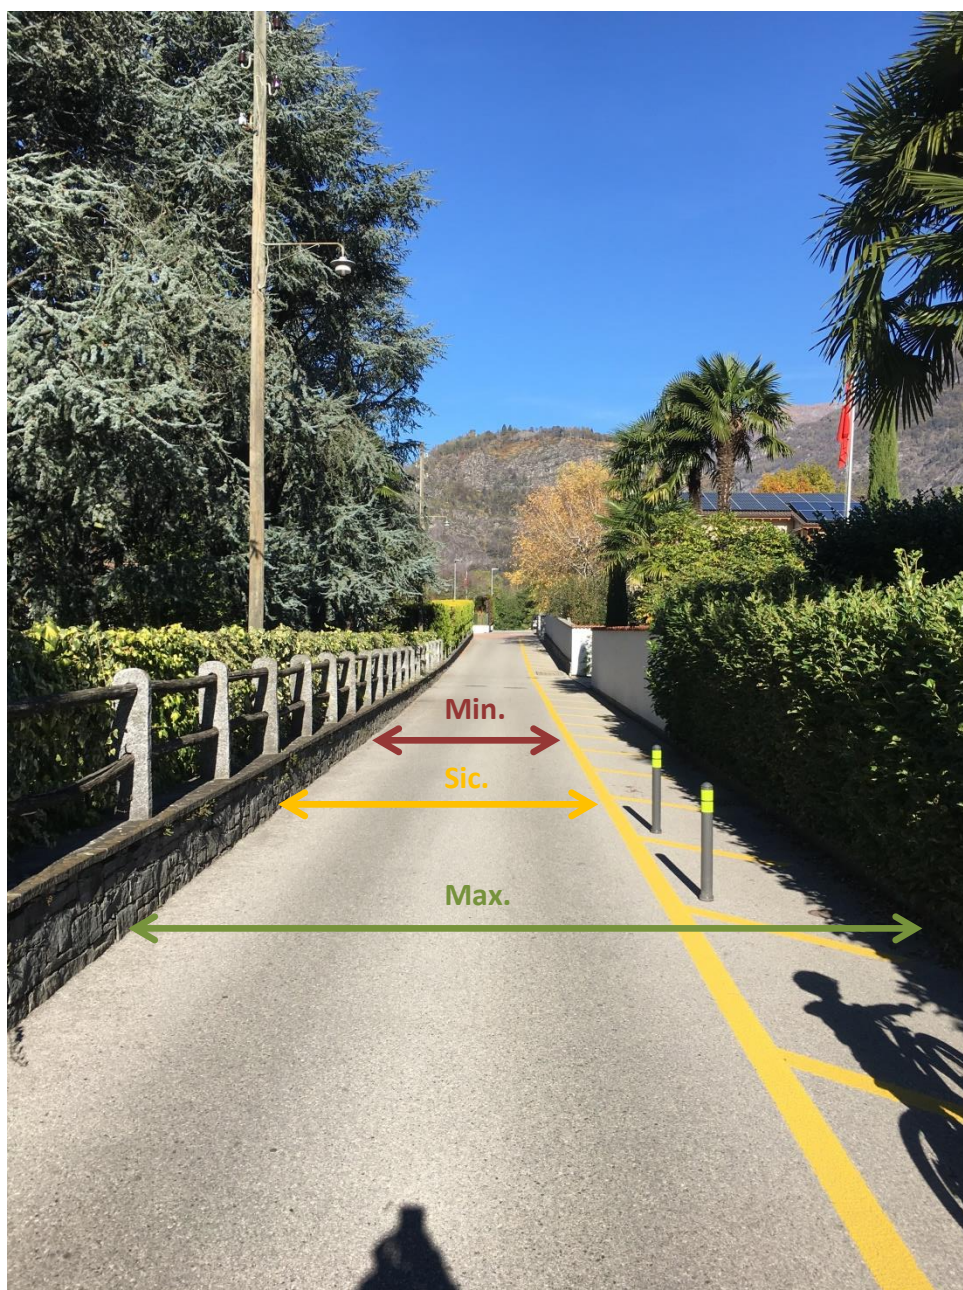
Foto 11: Via Gaggioli (2° tratto)

| Via | Foto | Max. [m] | Sic. [m] | Min. [m] |
|---|---|---|---|---|
| Gaggioli (2° tratto) | 11 | 4.8 | 3.2 | 3.2 |

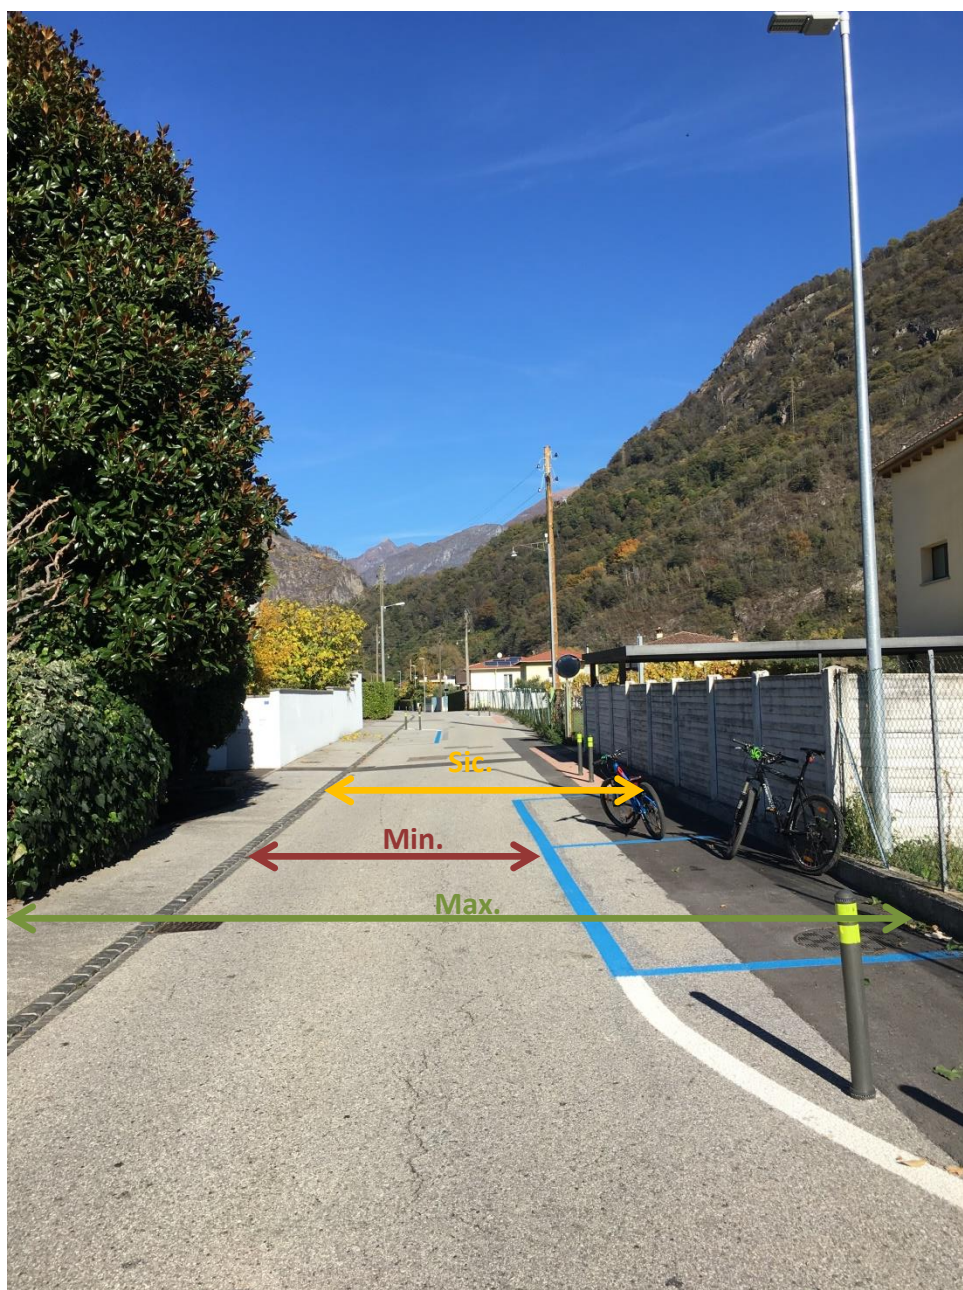
Foto 12: Via Reslina

| Via | Foto | Max. [m] | Sic. [m] | Min. [m] |
|---|---|---|---|---|
| Reslina | 12 | 6.6 | 5.5 | 3.3 |

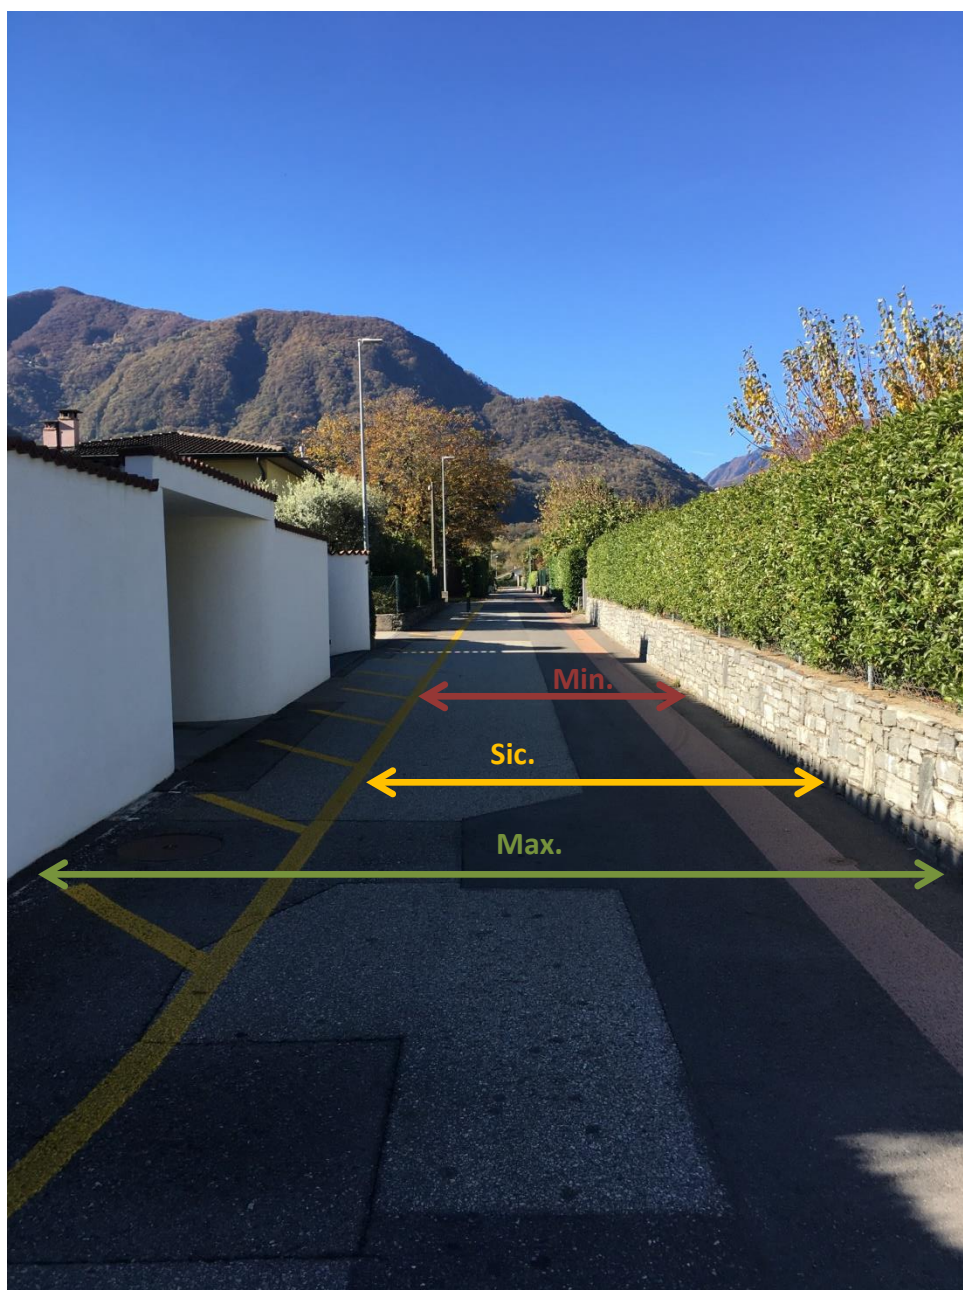
Foto 13: Via Erbale

| Via | Foto | Max. [m] | Sic. [m] | Min. [m] |
|---|---|---|---|---|
| Erbale | 13 | 5.4 | 3.8 | 3.8 |

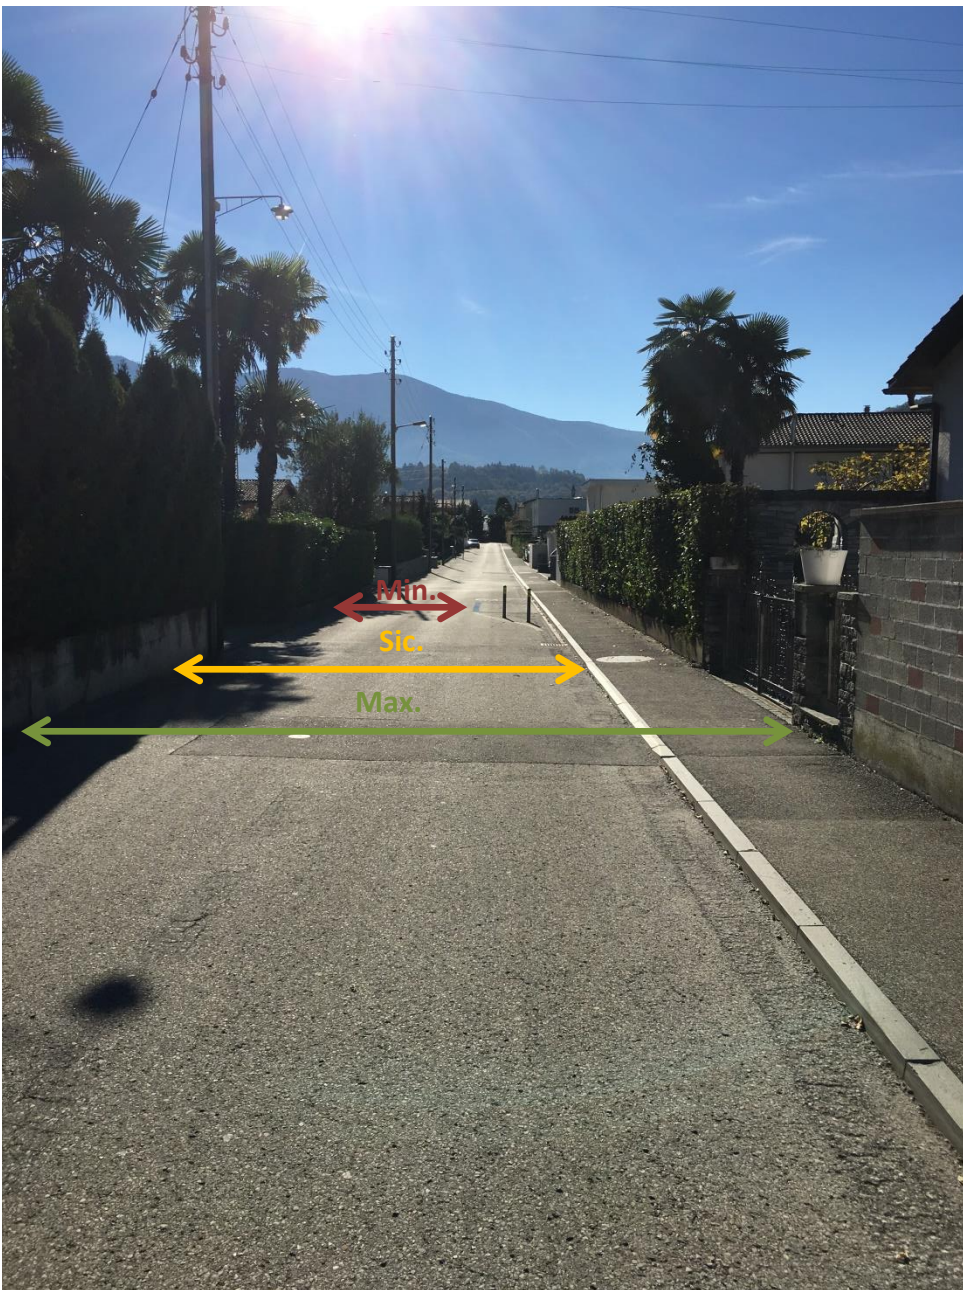
Foto 14: Via Pisone

| Via | Foto | Max. [m] | Sic. [m] | Min. [m] |
|---|---|---|---|---|
| Pisone | 14 | 7 | 5.5 | 3.6 |
